# Influencia de la degradabilidad de las rocas en los parámetros de resistencia de los materiales de la formación Guaduas, al noroccidente de Bogotá\*

## Influence of rock degradability in shear strength parameters of the materials at Guaduas formation, Northwest Bogotá

JOHANA PAOLA ROZO<sup>1</sup> - JOSÉ VICENTE AMÓRTEGUI GIL<sup>2</sup>

\* Tomado del trabajo de grado para obtener el título de maestría en Ingeniería Civil con énfasis en Geotecnia, dirigido por el ingeniero José Vicente Amórtégui.

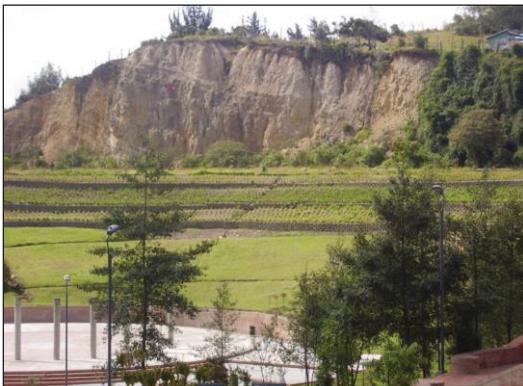
recuperación morfológica y ambiental de una antigua cantera ubicada en el sector. En la actualidad, se está presentando desprendimiento de materiales de la parte alta del talud, debido a que éste queda expuesto directamente a la acción de procesos de meteorización, que se ven favorecidos por los cambios climáticos que se puedan presentar (intensas jornadas de sol o repentinas lluvias). Además de la exposición directa del talud a estos procesos, la naturaleza propia de las rocas sedimentarias por las que está constituido el talud hace que éstas sean más vulnerables a los procesos de meteorización (fotografía 1).

**Fotografía 1.** Talud norte del parque Mirador de los Nevados.

La recomendación principal para mitigar el proceso de inestabilidad que se presenta en el talud consiste en la implementación de obras de revegetalización, entre las que se incluye la siembra de enredaderas en la corona y base del talud (285 ml), así como la siembra de árboles por toda la pata (23 un); estas obras se proponen con el fin de generar una cobertura vegetal que proteja el talud

de la exposición directa a cambios climáticos que originan procesos de meteorización. Complementariamente, se proponen obras de drenaje a través de una cuneta de coronación (139 ml) para manejo de la escorrentía, ya que por la topografía y el régimen de lluvias, el agua puede discurrir por la cara del talud. Entre las obras de protección para poder habilitar el sendero peatonal existente se propone una barrera de contención de los bloques rocosos que se están desprendiendo, mediante la construcción de gaviones en piedra colocados hacia la pata del talud ( $216 \text{ m}^3$ ).
