Una aproximación desde la academia a la evaluación del estado de la superficie de vías en la red terciaria

An approximation from academy to the evaluation of road surface state in tertiary network roads

LEIDY PAOLA BENÍTEZ ROBAYO¹ - SANDRA XIMENA CAMPAGNOLI MARTÍNEZ²

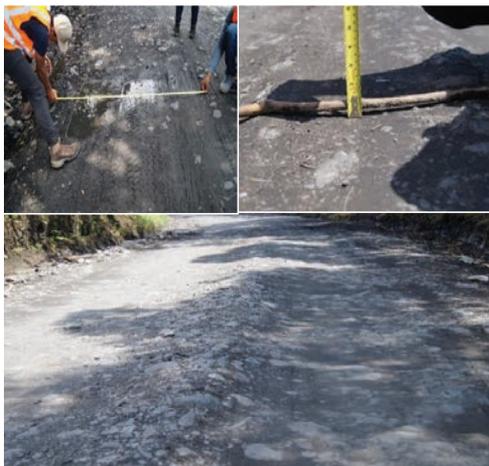
Ubicado aproximadamente a 2 km desde la cabecera municipal de Jesús María, en éste se encuentran deformaciones, baches y surcos longitudinales en un nivel de

Figura 4. Condición de la vía en el tramo 1.

gravedad 2, razón por la cual se le asignó un índice de viabilidad de 2. De acuerdo con el método Viziret, una posible solución a las afectaciones del tramo sería realizar un perfilado pesado con bacheo o sin él (figura 4).

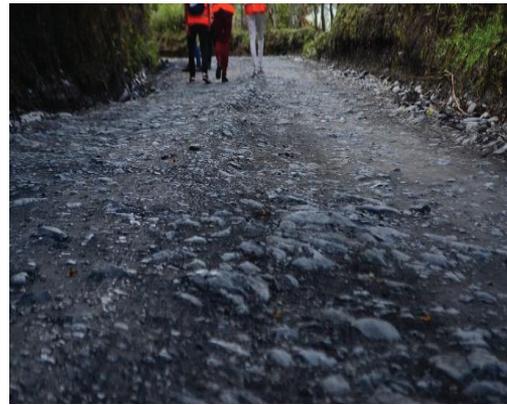
En cuanto a los deterioros por influencia del drenaje y otros, se encontraron pocos surcos transversales, la presencia de cabezas duras predominaba en gran parte del tramo y la formación de lodazales no se pudo evaluar debido a la condición seca del material el día de la inspección visual. El estado de las cunetas no es el ideal para garantizar un adecuado drenaje, el ancho de éstas varía a lo largo del tramo, y normalmente se encuentran llenas de vegetación y rocas que obstruyen el curso del agua (figuras 5 y 6).

Figura 5. Predominancia de cabezas duras en el tramo 1.

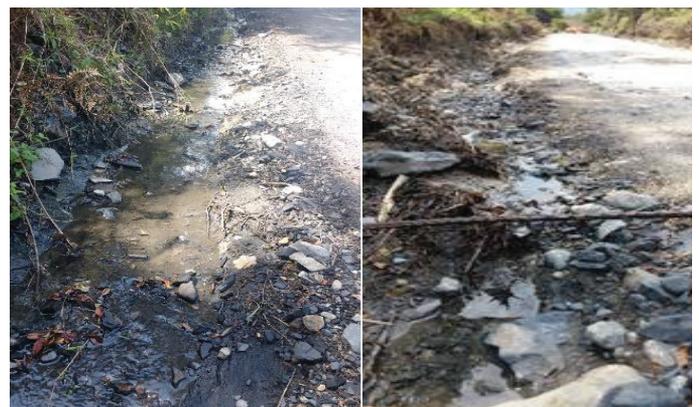
Figura 6. Condición de las cunetas en el tramo 1.

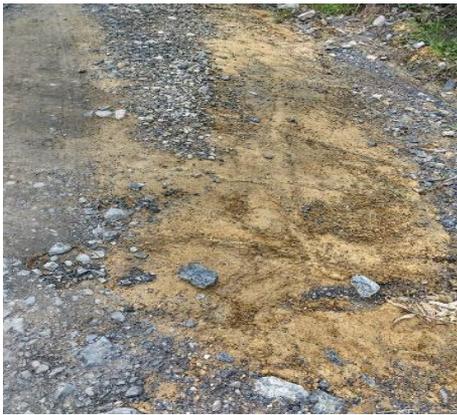
El tramo se encuentra localizado aproximadamente a 6,2 km de la cabecera municipal de Jesús María. El material existente en la vía yace sobre una subrasante arcillosa de

alta compresibilidad, de acuerdo con sus características de plasticidad (figura 7).

Figura 7. Suelo de subrasante del tramo 2.

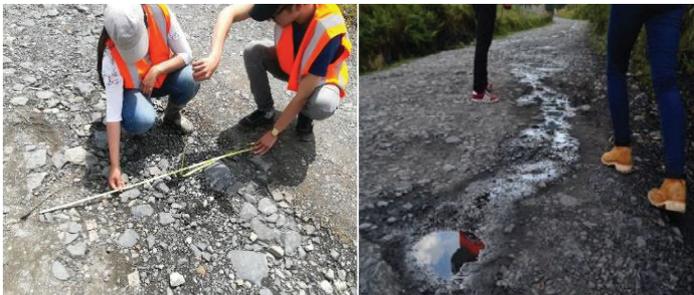
En los tres primeros subtramos se apreciaron deformaciones, baches y surcos longitudinales, todos ellos con nivel de gravedad 2, mientras que en el subtramo 4 estos mismos deterioros tienen un nivel de gravedad 3, por lo que se le asignó al tramo un índice de viabilidad de 3. De acuerdo con este nivel, las alternativas de mantenimiento recomendables son la recarga de grava o, incluso, la reconstrucción (figuras 8 y 9).

Figura 8. Ondulaciones, baches y surcos longitudinales en el tramo 2.

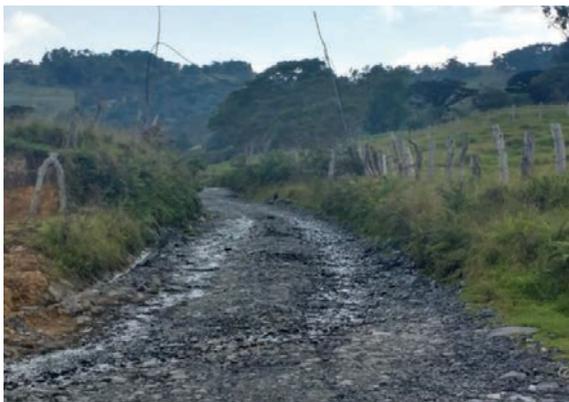
Figura 9. Surcos longitudinales en el tramo 2.

Algunos surcos longitudinales que evidencian la falta de un adecuado drenaje, al igual que cabezas duras y afloramientos de roca en varias partes del tramo, son muestras de la pérdida de material de “afirmado”, especialmente en las zonas de mayor pendiente.

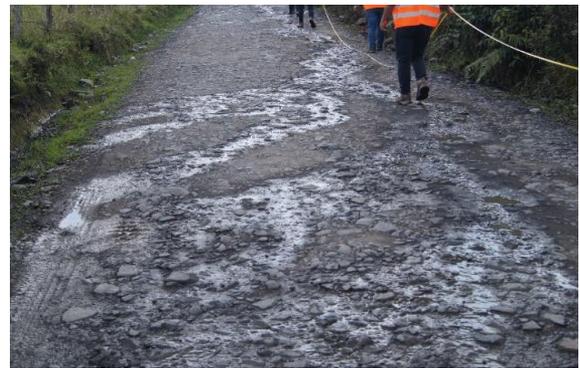
Al igual que en el tramo 1, las cunetas se encuentran en mal estado, tienen un alto grado de erosión, presentan obstrucciones o están cubiertas de vegetación, e incluso llegan a desaparecer en la mayoría del tramo (figuras 10 a 12).

Figura 10. Condición de las cunetas y surcos longitudinales en el tramo 2.

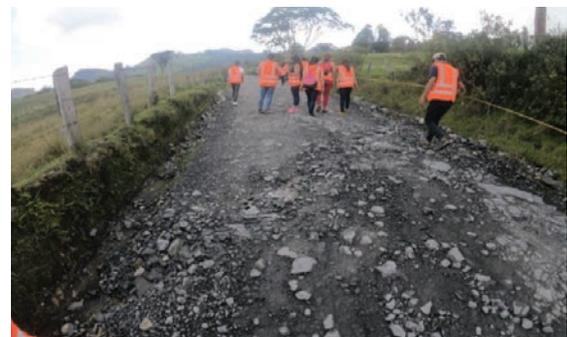
Figura 11. Cabezas duras en el tramo 2.

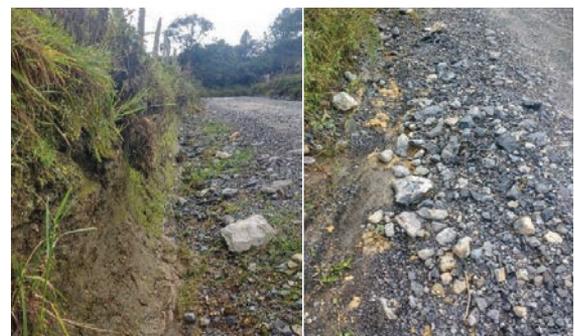
Figura 12. Condición de las cunetas en el tramo 2.

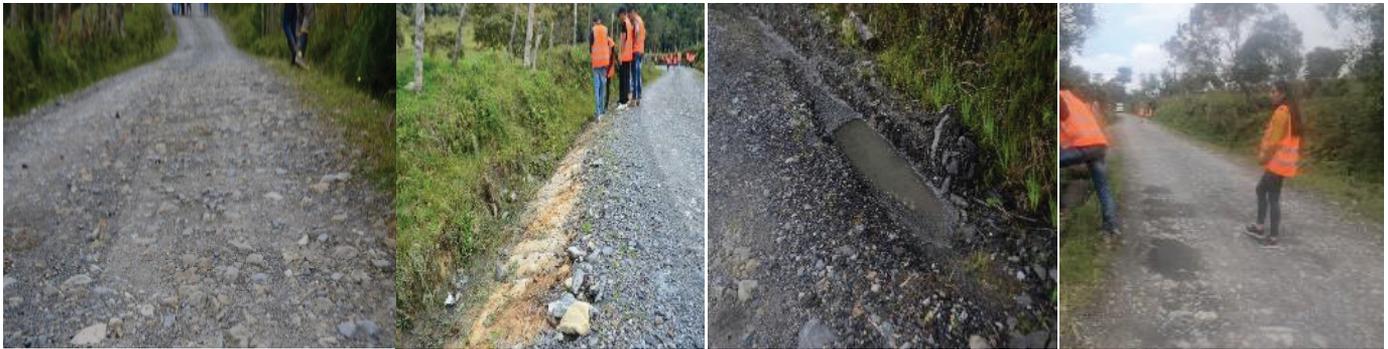
Figura 13. Deterioros presentes en el tramo 3.

En este tramo, situado a 23 km de la cabecera municipal del municipio de Florián, la inspección visual se realizó en subtramos de 125 m cada uno. No presenta deformaciones importantes, aun cuando se identificaron algunos baches con dimensiones correspondientes a un nivel de gravedad 1 (figura 13). Tampoco se evidencian surcos longitudinales u otros deterioros debidos al drenaje, razón por la cual se le asignó un nivel de deterioro de 0.

En algunos sectores se pueden observar espesores de la capa de grava inferiores a 7 cm, como resultado de la pérdida de material. Sin embargo, al clasificar la condición del tramo en un nivel 1 de deterioro, que corresponde a una degradación leve y poco sensible a los usuarios, la recomendación de mantenimiento es un perfilado ligero con bacheo o sin él.

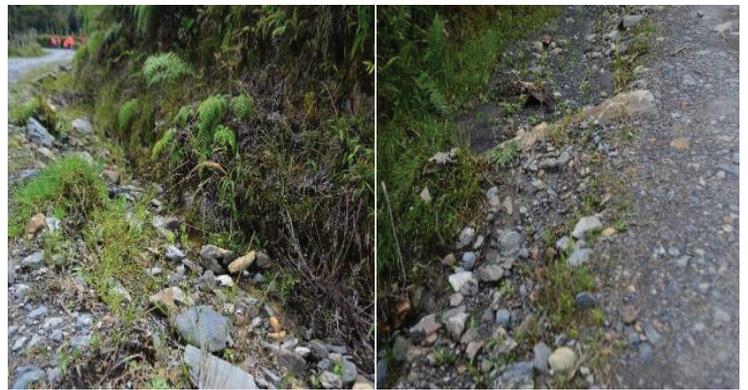
Los deterioros en este tramo por influencias del drenaje se confirman por la presencia de cabezas duras y un alto grado de erosión y obturación de las cunetas (figuras 14 y 15).

Figura 15. Imágenes de cunetas erosionadas y obstruidas en el tramo 3.

En términos generales, el tramo 3 presenta una condición aceptable para el tránsito de vehículos, dado que no se observaron surcos; se puede decir que el sistema de drenaje funciona, aun cuando en ciertas partes se encuentra obstruido por vegetación y sedimentos acumulados.

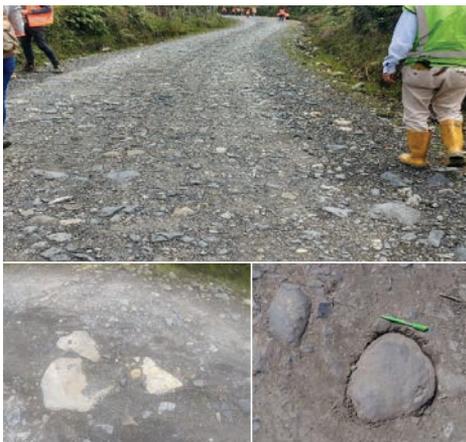
Figura 14. Cabezas duras en el tramo 3.

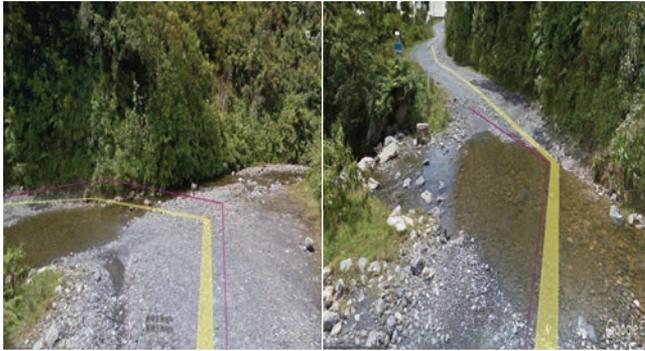
Imágenes del 2013

Al comparar la información recolectada en la inspección de campo con la observada en las imágenes de 2013, durante los recorridos con la herramienta Google Earth, se encontró que uno de los tramos seleccionados como críticos, sigue en la misma condición. En este punto de la vía que conduce de Jesús María a La Belleza, un cuerpo de agua la atraviesa por completo (figuras 16 y 17).

Figura 16. Punto crítico en la vía en el año 2013 (imágenes de Google Earth).

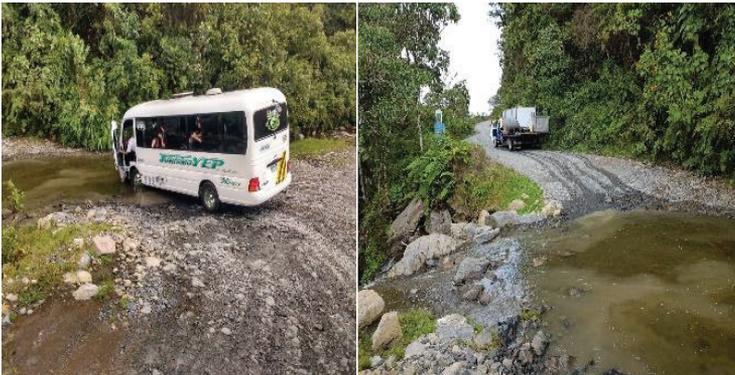
Imágenes del 2018

Figura 17. Imágenes de punto crítico en la vía en el año 2018.

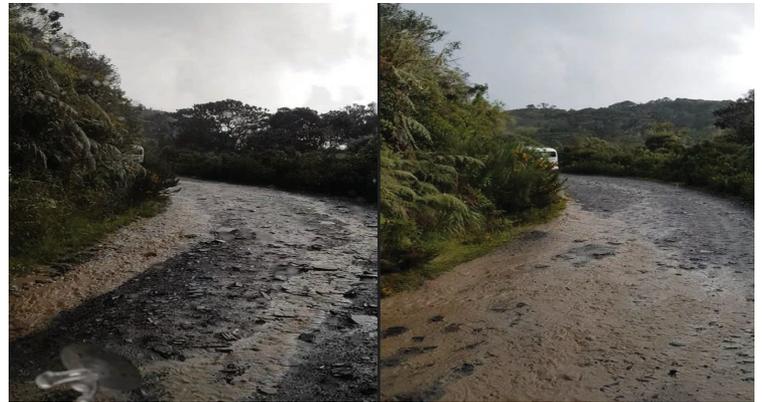
Las condiciones de las vías unos kilómetros adelante del tramo 3 son completamente distintas. A pesar de no realizar un recorrido a pie, fue posible apreciar el avanzado estado de deterioro en el que se encuentran. En el momento de la observación se presentaron fuertes lluvias, las cuales permitieron apreciar las malas condiciones de drenaje por la presencia frecuente de surcos longitudinales y transversales, al igual que la formación de lodazales (figura 18).

Figura 18. Imágenes de surcos longitudinales y lodazales durante lluvias intensas.
