## Lineamientos de inspección de seguridad vial en entornos escolares para el desarrollo de un plan de seguridad vial en su componente de infraestructura para las instituciones educativas oficiales municipales (IEOM) (preescolar, básica y media). Estudio de caso: municipio de Chía (Cundinamarca)

Road safety guidelines in school surroundings to develop a road safety plan for the infrastructure of official educational institutions (K-12 and secondary). Case study: Municipality of Chía (Cundinamarca)

Finalmente, se hizo la auditoría de seguridad vial como caso de estudio en la IEO San Josemaría Escrivá de Balaguer, del municipio de Chía, donde se diagnosticó el problema que presenta la zona de la institución educativa oficial en relación con la seguridad vial, con el objetivo de implementar como política pública los lineamientos de seguridad vial en los entornos escolares por el municipio de Chía.

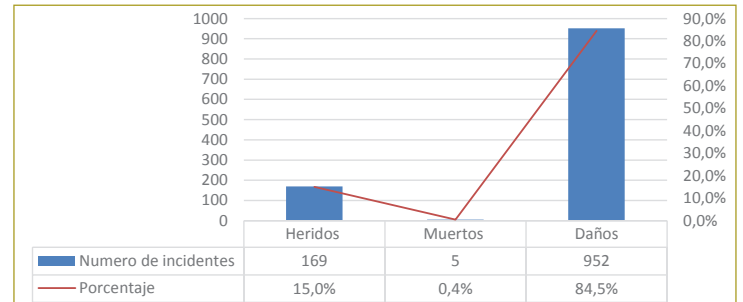
De los siniestros viales ocurridos en el municipio de Chía, teniendo en cuenta que la gravedad de los accidentes es más alta cuando compromete la vida humana o la integridad física de las personas, se observa que hubo 5 incidentes con fallecidos, lo que corresponde

al 0,4 %; 169 incidentes ocurrieron con heridos, lo que corresponde a un 15 %; 952 incidentes fueron con daños materiales, y 9 incidentes no reportan.

**Figura 3.** Incidentes por gravedad en el municipio de Chía. Fuente: Base de datos SMMCH 2017-agosto 2018. Elaboración propia.

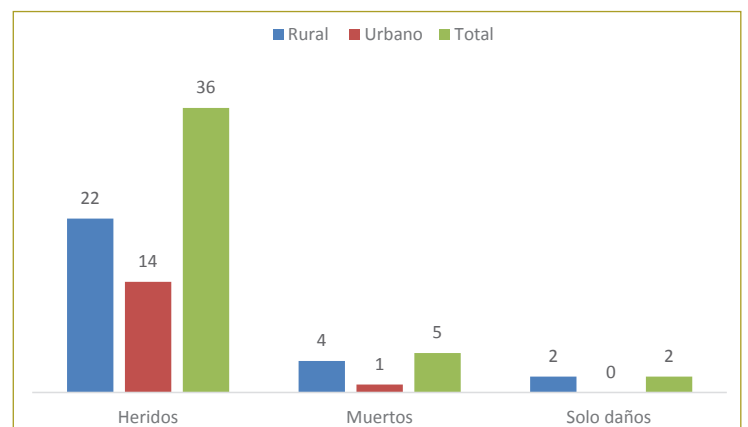
**Figura 5.** Análisis de atropellos por zona. Fuente: SMMCH, 2017-2018. Elaboración propia.

Entre los incidentes en que se involucra el peatón está el atropello. Para el municipio de Chía se identificaron los siguientes incidentes dentro de la base de datos (figura 5).

En cuanto al atropello, se observa que 22 de los 36 incidentes presentados ocurrieron en la zona rural, lo que corresponde al 61 %, y 14 incidentes ocurrieron en la zona urbana; al igual que los incidentes con muerto el mayor número se concentra en la zona rural, debido a que las principales vías que muestran este comportamiento son las que se encuentran concesionadas por la nación y el departamento de Cundinamarca, localizadas en la zona rural del municipio de Chía.

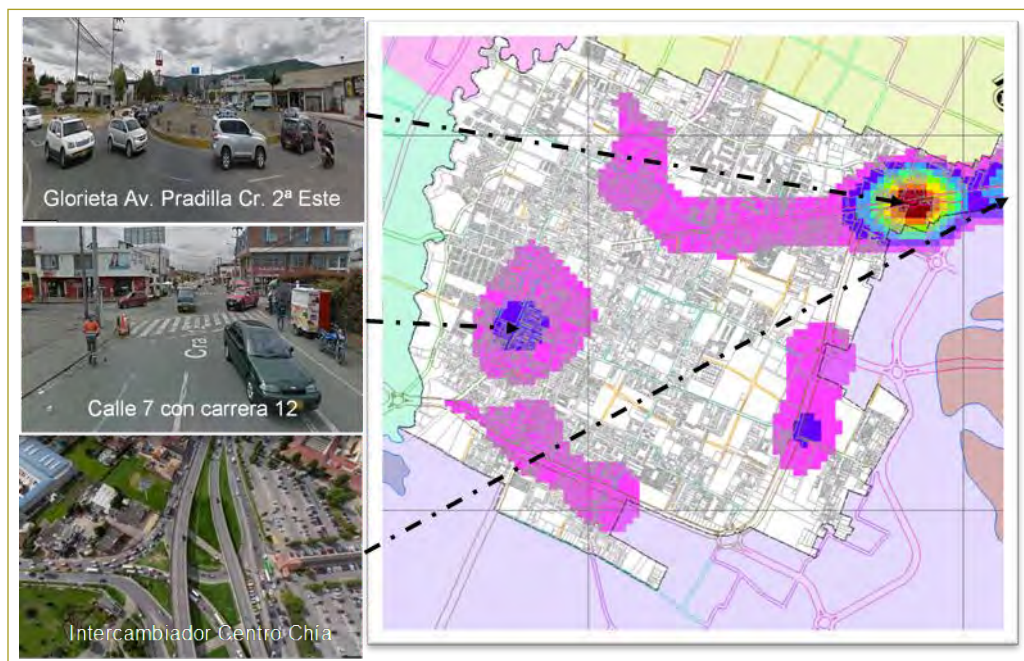
Otros sectores en la zona urbana que presentan concentración de siniestros viales son la intersección

**Figura 13.** Plano de la zona urbana del municipio de Chía con análisis de densidad de los siniestros viales.

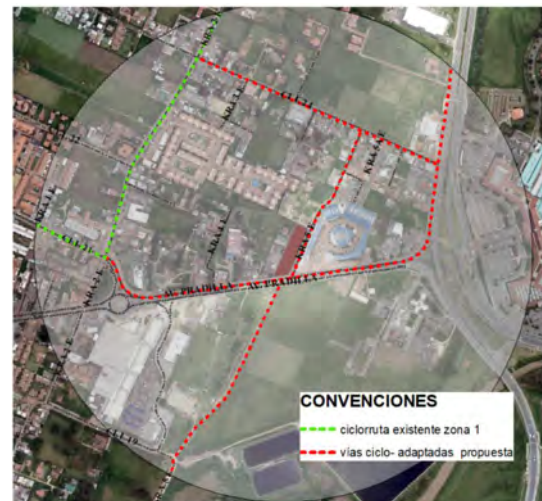
La IE San Josemaría Escrivá de Balaguer (sede principal) se encuentra localizada sobre la avenida Pradilla

y la Cra. 5A Este. Dentro de esta zona se encuentran localizadas adicionalmente la Cra. 2 Este, la calle 24, vía Chía - Cajicá, y la avenida Chilacos. La señalización en esta zona es deficiente, los andenes se encuentran en mal estado, discontinuos, y en otros sectores la franja para el andén no existe; en otras palabras, no hay una red de infraestructura segura para el peatón, ni se tienen las condiciones de infraestructura segura, como sardineles. En algunos tramos los andenes se encuentran al mismo nivel de la rasante de la vía, lo que permite el parqueo y obstaculiza el paso peatonal. Los dos tramos de ciclorruta dentro de la zona están localizados en la Cra. 2 Este con 531 m y la avenida Chilacos con 140 m dentro de la zona 1, los cuales no tienen conexión con la IE; es decir, que sobre la avenida Pradilla y la Cra. 5 Este no se dispone de infraestructura para este medio de transporte.

**Figura 16.** Zona 1 de la IE San Josemaría Escrivá de Balaguer (sede principal).

Se requiere mejorar las condiciones de accesibilidad en el entorno escolar. Se sugiere, como medida a corto plazo, la implementación de un circuito de vías ciclo-adaptadas, identificadas en la *Guía de cicloinfraestructura para ciudades colombianas*, que se reglamentó mediante la Resolución 3258 del 3 de agosto de 2018, expedida por el Ministerio de Transporte. Para este caso de estudio se adoptaría la banda ciclopreferente, espacio de la calzada dedicado a la bicicleta, pero que excepcionalmente puede ser utilizado por el resto de los vehículos. Esta ciclorruta se puede implementar sobre las vías

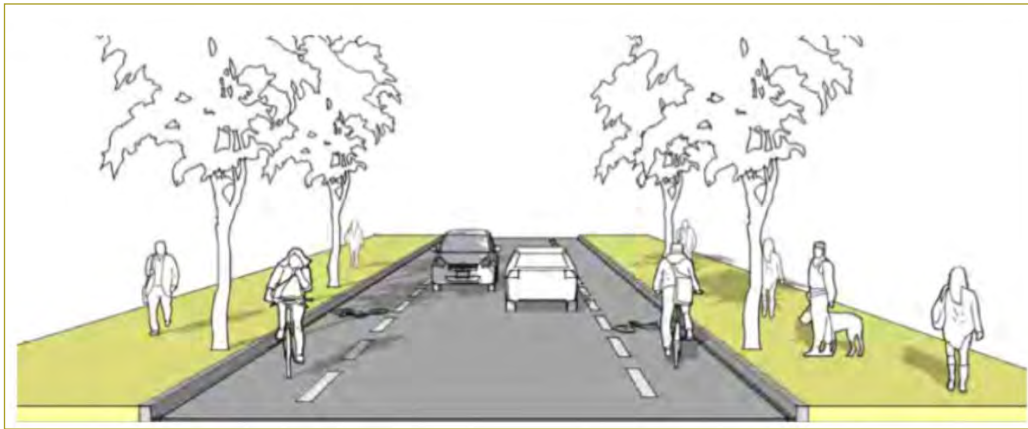
**Figura 17.** Bandas ciclopreferentes.

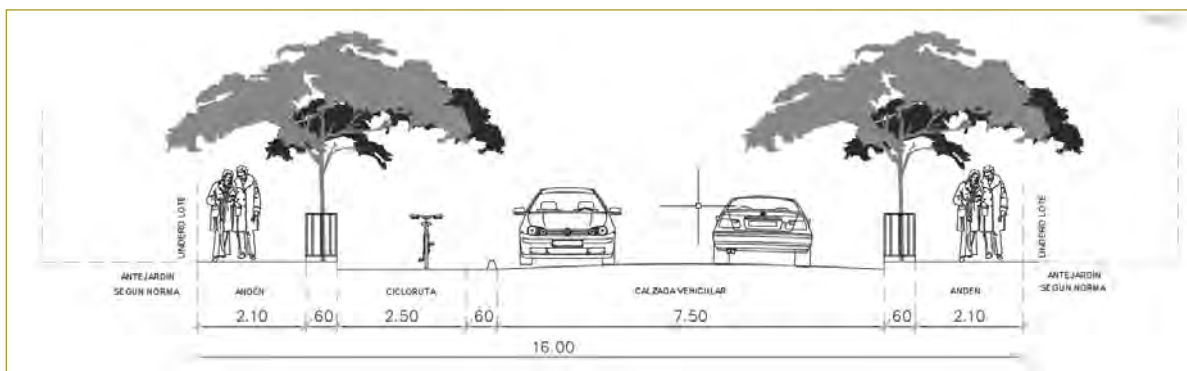
Carrera 2.<sup>a</sup> Este, entre la avenida Pradilla y la avenida camino de los Zipas (vía Chía-Cajicá), denominada en el Plan de Ordenamiento Territorial como un anillo veredal de 16,00 m. De conformidad con la Resolución 3177 de 2017, el caso 1 sección vial de andenes será de 2,70 m a cada costado, calzada vehicular de 7,50 m y ciclorruta a un costado de 3,0 m a nivel de calzada.

**Figura 18.** Sección transversal típica del anillo veredal.

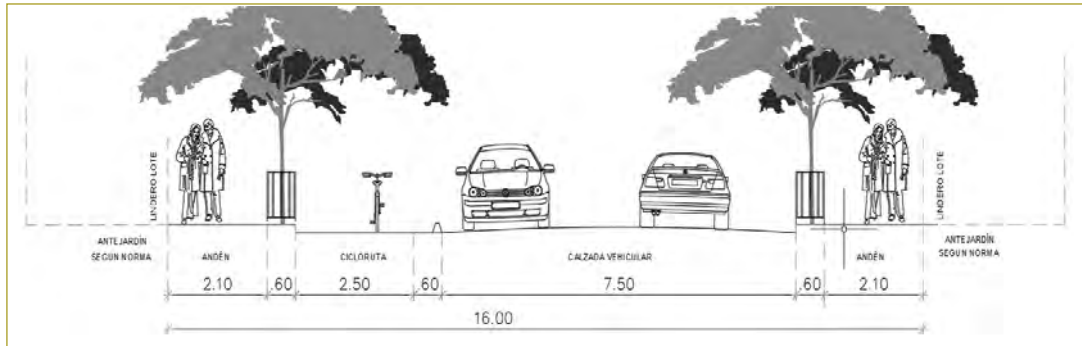
**Figura 20.** Sección transversal típica, local V4, caso 1.

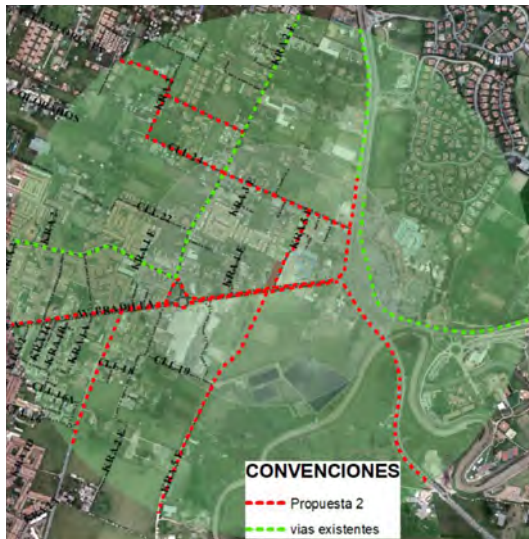
En la zona 2 se observa una deficiente red de infraestructura segura; en algunos tramos está consolidada la zona peatonal, en otros se halla en buen estado y continua como el tramo de la avenida Chilacos, y en otro se encuentra deteriorada, como la avenida Pradilla, donde se identifica la zona peatonal pero con deficiencia, ya que no cuenta con la continuidad; en algunos tramos se encuentra al mismo nivel de la vía, lo que permite el parqueo de vehículos motorizados. Además, carece de elementos de seguridad y de señalización adecuada en las intersecciones; en la Cra. 2.<sup>a</sup> Este los andenes existentes son los de algunos paramentos de casas o conjuntos, pero no se encuentran articulados, por lo que existen zonas donde los andenes están suspendidos o eliminados. Por esto los peatones compiten con los vehículos motorizados y las bicicletas, que cuentan con su infraestructura.

**Figura 22.** Zona 2 de la IE San Josemaría Escrivá de Balaguer (sede principal).
